Profielbeschrijvingen van gronden rondom het landgoed Bingerden

Adviesnummer: ADV-50010-04

Alterra, Wageningen, juli 2014

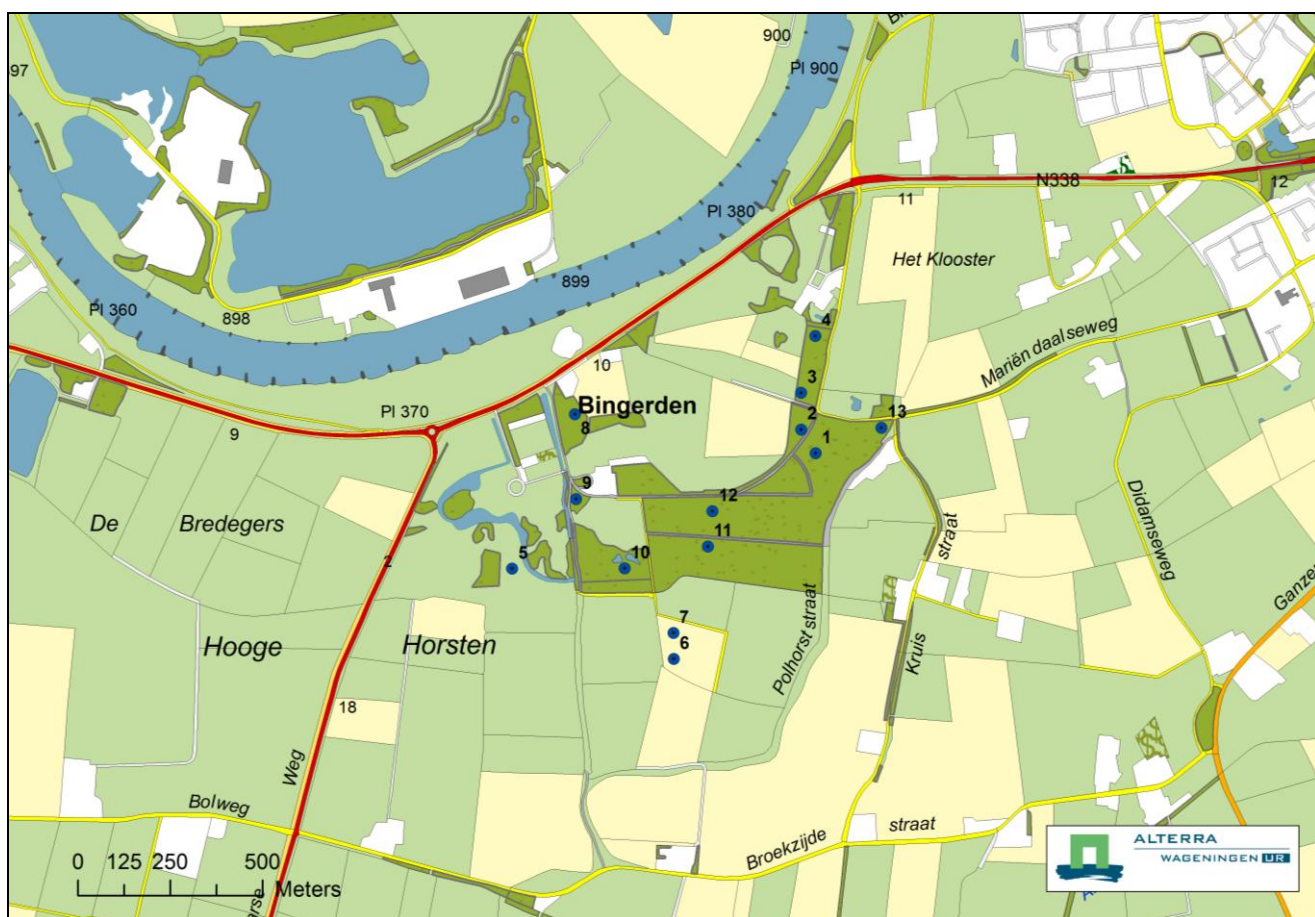
Figuur 2 Kaartje met locatie boringen

De locaties van de grondboringen staan afgebeeld in figuur 2, maar ook in figuur 1 en 3.

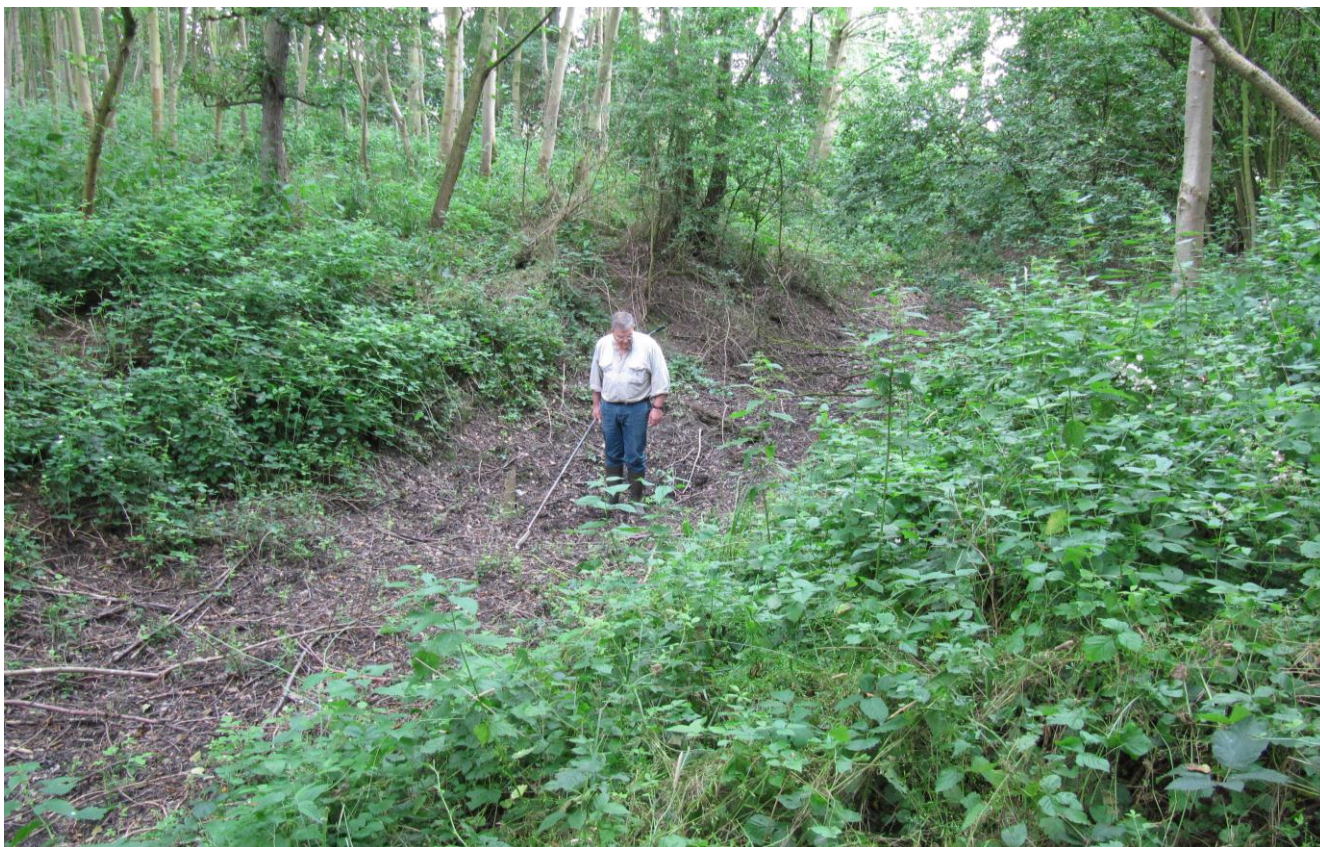
De locatie maakt net als profiel 3 deel uit van de geulvormige laagte en ligt bijna even hoog. Tussen de locatie 3 en 4 in, liggen 2 diepe, droge sloten (foto 1). Het punt ligt evenals boring 3 in een geulvormige laagte. Vergeleken met profiel 3 is dit profiel zwaarder en bestaat tot ca. 90 cm – mv. uit lichte klei. Vanaf 90 cm – mv. begint de zandondergrond die eerst bestaat uit kleilig zeer fijn zand en op ca. 130 cm – mv. overgaat in kleiarm, matig fijn zand. Opvallend is dat het zand op ca. 180 cm – mv. overgaat in kalkrijke, zware zavel, die op ca. 250 cm – mv. overgaat in kleiarm, matig grof tot zeer grof rivierzand. Ook het zand is kalkrijk (kalkklasse 3; zie bijlage 1, kolom kalk). Omdat net als bij profiel 3 hydromorfe kenmerken binnen 50 cm – mv. worden waargenomen wordt ook dit profiel tot de poldervaaggronden gerekend.

Foto 1 Eén van de twee droogstaande sloten tussen boring 3 en 4

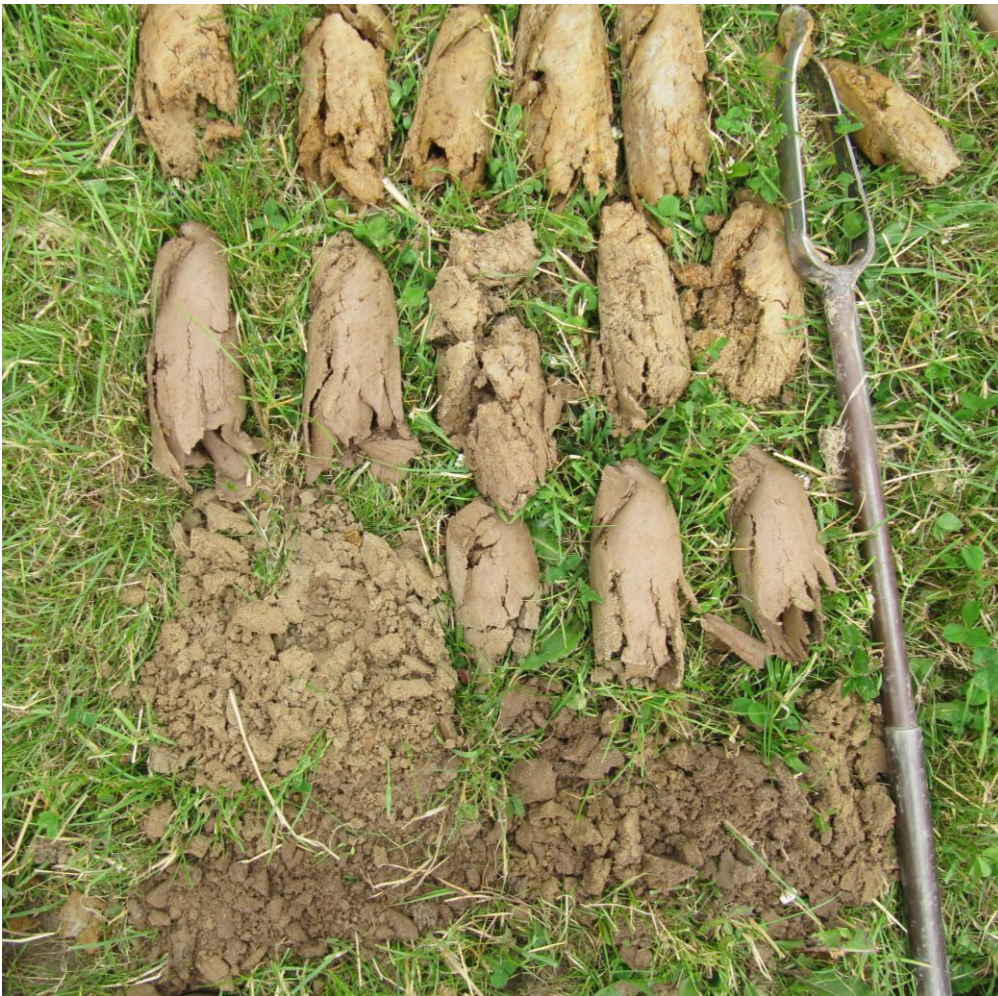
Het boorprofiel profiel bestaat tot ca. 45 cm – mv. uit matig licht zavel met zandbijmenging. Van 45 tot 60 cm – mv. bevindt zich een laagje kleiig zand dat op 60 cm - mv. vrij abrupt overgaat in lichte en zware rivierklei. Gezien de kleurkenmerken van oranje roest en de aanwezigheid van mangaanvlekken (zwart) mogen we veronderstellen dat deze afzettingen veel gelijkenis vertonen met de afzettingen van de Oude IJssel (Bodemkaart van Nederland, toelichting kaartblad 40 West en Oost, Arnhem). Op ca. 190 cm – mv. gaat de klei over in een laagje kleiig zand en zavel om op ca. 220 cm – mv. over te gaan in kleiarm, matig grof en dieper in zeer grof rivierzand. Vanaf 240 cm – mv. is het groffe rivierzand kalkrijk. Door de stagnatie op de zware kleiondergrond zijn de hydromorfe kenmerken binnen 50 cm – mv. duidelijk aanwezig en wordt dit profiel tot de poldervaaggronden (subgroepcode: R5p) gerekend.

In het opgelaten boorgat is een grondwaterstand gemeten van ca. 260 cm – mv. Door de dichte structuur en de zware kleiondergrond is het profiel voor gras slecht bewortelbaar. Omdat gras niet zo diep wortelt in vergelijking met bomen, is het beschikbare vocht gering en zal het gewas eerder verdrogen. De diepe grondwaterstand en de geringe capillaire eigenschappen van het materiaal in de ondergrond betekenen dat het gewas volledig is aangewezen op het beschikbaar vocht in de bovengrond.

Foto 2 Profiel 5 tot 150 cm – mv. (van linksonder tot rechtsboven)

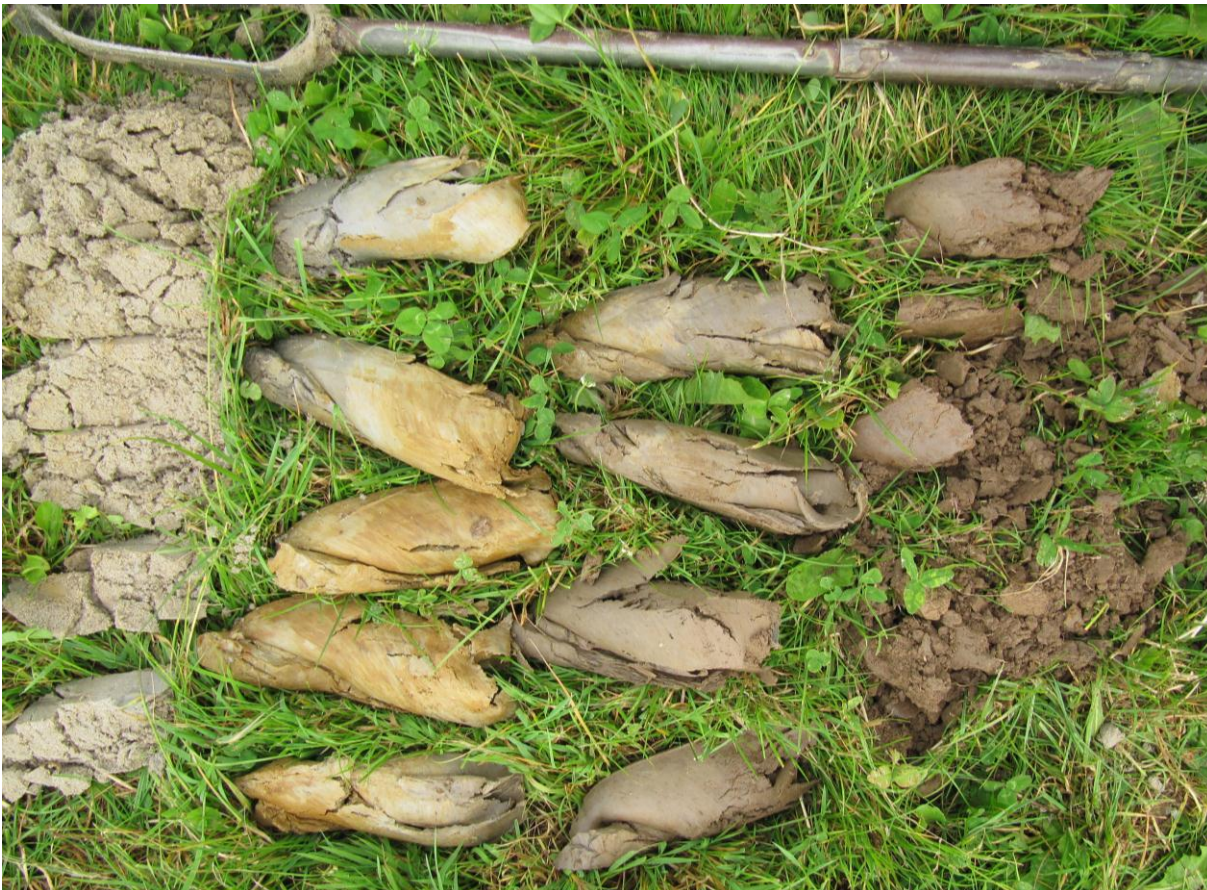
Profiel 7 ligt op vrij korte afstand van boring 6 in hetzelfde graslandperceel, maar heeft een geheel andere profielopbouw. Het kan worden beschouwd als een komkleigrond. De grond bestaat tot ca. 120 cm – mv. geheel uit zware klei, met uitzondering van de bouwvoor (ca. 25 cm) zelfs uit zeer zware klei (> 50 % lutum op de minerale delen). Net binnen 120 cm – mv. gaat de zware klei over in kleiarm, matig fijn rivier zand, dat op ca. 160 cm – mv. matig grof wordt en op ca. 190 cm – mv. zeer grof met grindjes. Door de slecht doorlatendheid van de zware komklei kunnen in de winterperiode vrij hoge grondwaterstanden ontstaan. In het groeiseizoen zakt het grondwater nog vrij diep, tot onder het kleipakket, weg.

In het opgelaten boorgat is een grondwaterstand gemeten van ca. 190 cm – mv. Door de slechte capillaire eigenschappen van de komklei en de voor een komkleigrond vrij diepe grondwaterstand is het gewas hier in het groeiseizoen volledig afhankelijk van het beschikbaar vocht in de bovengrond. In droge perioden kan door scheurvorming kan het neerslagwater voor een deel wegstromen naar de ondergrond, waardoor er minder water beschikbaar is voor het gewas. Het is een grond die in het voor- en najaar en in de winterperiode vaak te nat is, terwijl in het groeiseizoen een duidelijk vochttekort optreedt.

Foto 3 Profiel 7 zware komklei tot 120 cm – mv. op rivierzand (van rechtsonder tot linksboven)

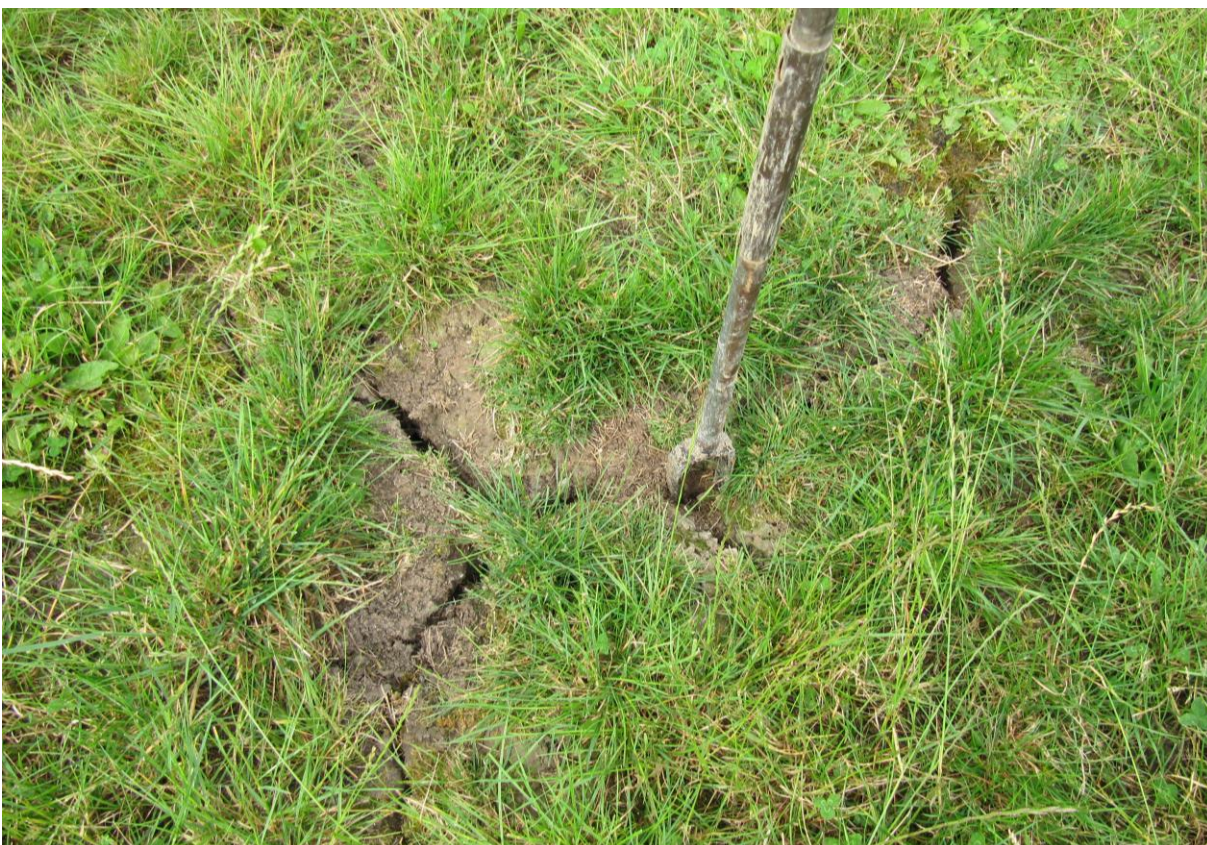
Foto 4 Omgeving profiel 7 met scheurvorming

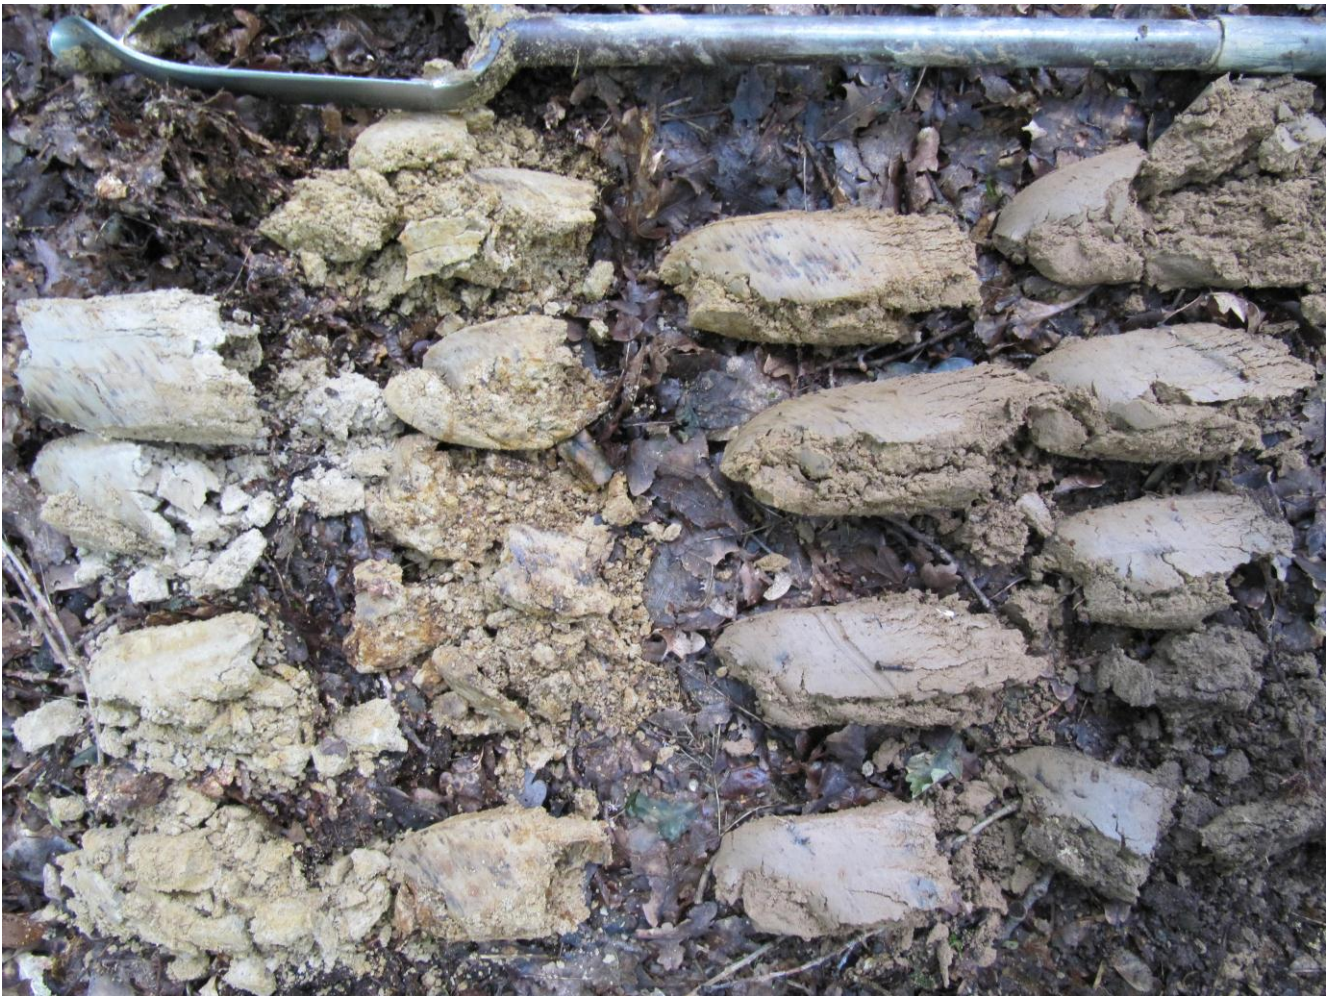
Profiel 9 ligt in het bos aan de zuidoostkant van het kasteel, niet zover van de gracht. De bovenste 60 cm bestaat uit homogeen bruine, zware zavel met nauwelijks hydromorfe kenmerken (ooivaaggrond). Van 60 en 90 cm – mv. komt ook nog zware zavel voor, maar deze laag heeft wel duidelijk hydromorfe kenmerken in de hoedanigheid van roest- en mangaanvlekken. Op 90 cm – mv. gaat de zware zavel over in lichte zavel, die vervolgens op 130 cm – mv. overgaat in lichte klei. Van 170 tot 190 – mv. komt een zware, humusrijke kleilaag voor. De kleilaag ziet er als een uit als een oude begroeiingshorizont (laklaag). De begroeiingshorizont gaat vrij abrupt over in kleiarm, matig fijn rivierzand, dat op ca. 225 cm – mv. overgaat in kalkrijk (kalkklasse 3), kleiarm, matig grof en zeer grof rivierzand.

In het opgelaten boorgat is een grondwaterstand gemeten van ca. 280 cm – mv. Vergeleken met locatie 8 een iets hogere ligging, maar met wel met een iets hogere grondwaterstand. Een mogelijke verklaring hiervoor is een iets grotere afstand tot de IJssel. Het kleipakket van bijna 2 meter is geheel bewortelbaar. Op de zware kleilaag (laklaag) kan enig stagnatie optreden, waardoor een schijnspiegel ontstaat.

Foto 5 Profiel 9, ooivaaggrond tot 150 cm – mv. (rechtsonder tot linksboven)

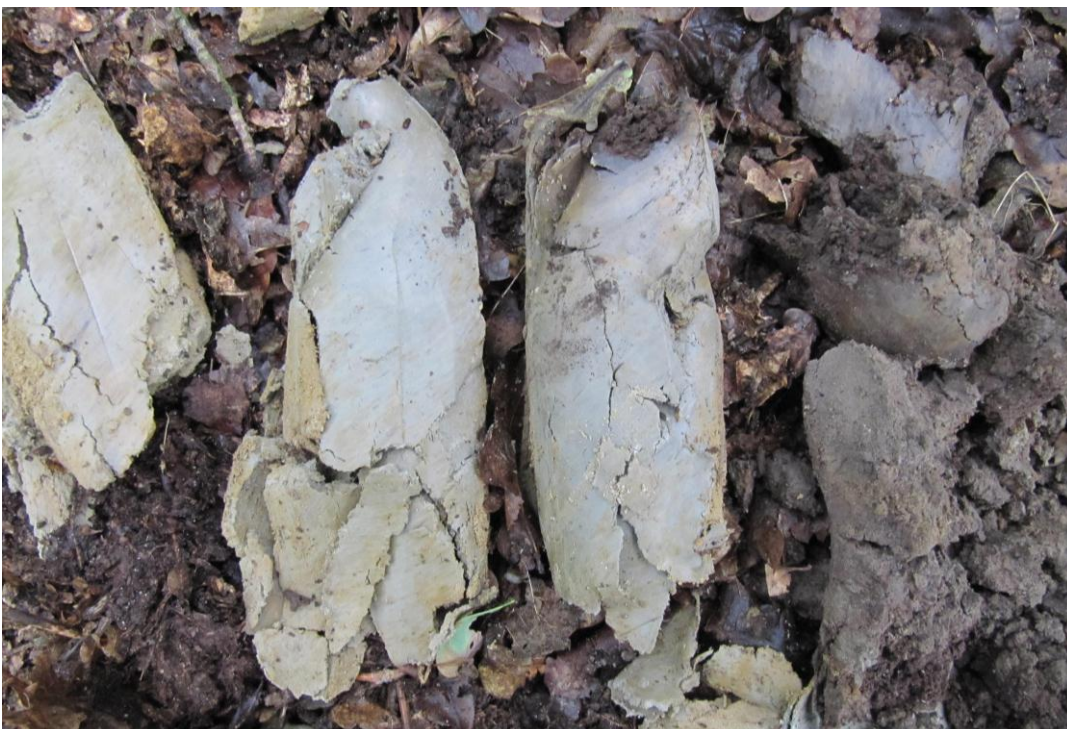
Foto 6 Profiel 9, klei overgaand in humusrijke klei (begroeiingslaag)

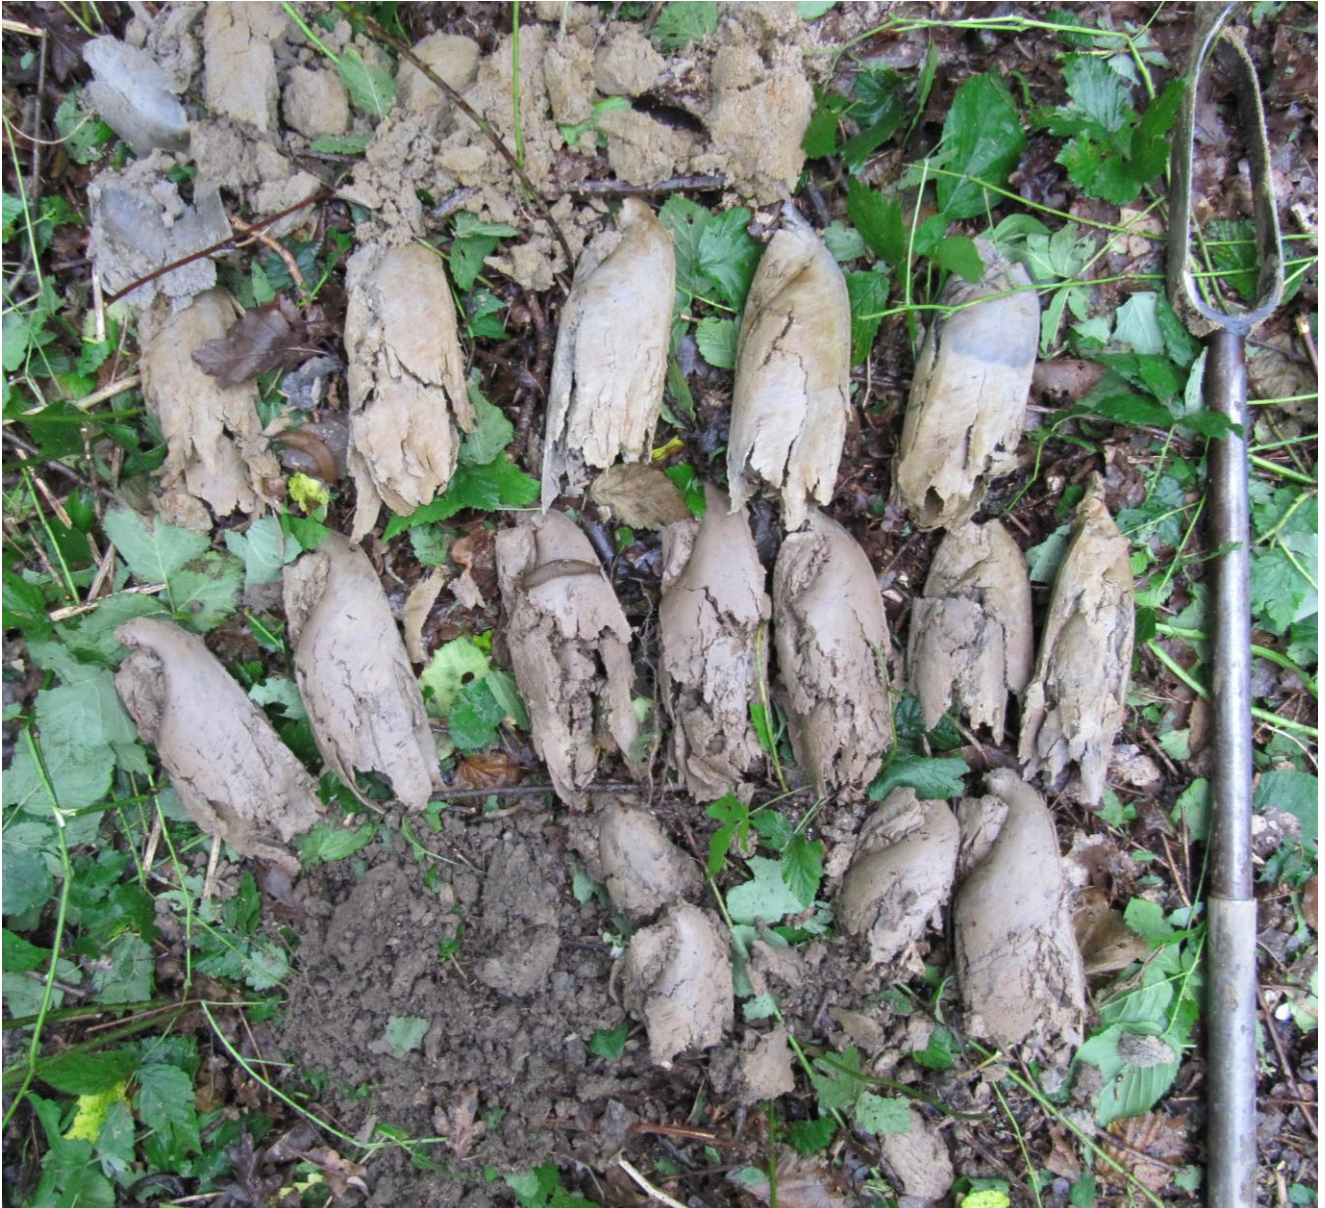
Profiel 10 ligt ook in bos maar iets zuidoostelijker. De grond is hier duidelijk zwaarder en natter dan bij locatie 9. Tot ca. 130 cm – mv. bestaat dit profiel uit matig zware tot zeer zware klei (komklei). Er komen veel roest- en mangaanvlekken voor. Op ca. 120 cm – mv. komt een laklaagje voor. De laklaag vormt, net als bij profiel 9, de overgang naar de zandondergrond. Het zand is eerst nog kleiig en fijnzandig, maar wordt op ca. 150 cm – mv. al kleiarm en vanaf ca. 170 cm – mv. al matig grof, en tevens kalkrijk (kalkklasse 3). Het profiel komt veel overeen met profiel 7, met dit verschil dat daar de kalkondergrond tot minstens 220 cm – mv. kalkloos is.

In het opgelaten boorgat is een grondwaterstand gemeten van ca. 210 cm – mv. Door de slechte doorlatendheid van de komklei kunnen in de winterperiode hoge grondwaterstanden voorkomen. Wanneer door de kleilaag wordt doorboord is de grondwaterstand veelal dieper.

Foto 7 Profiel 10, komkleigrond tot 150 cm – mv. (linksonder tot rechtsboven; laklaagje op ca. 120 cm – mv.)

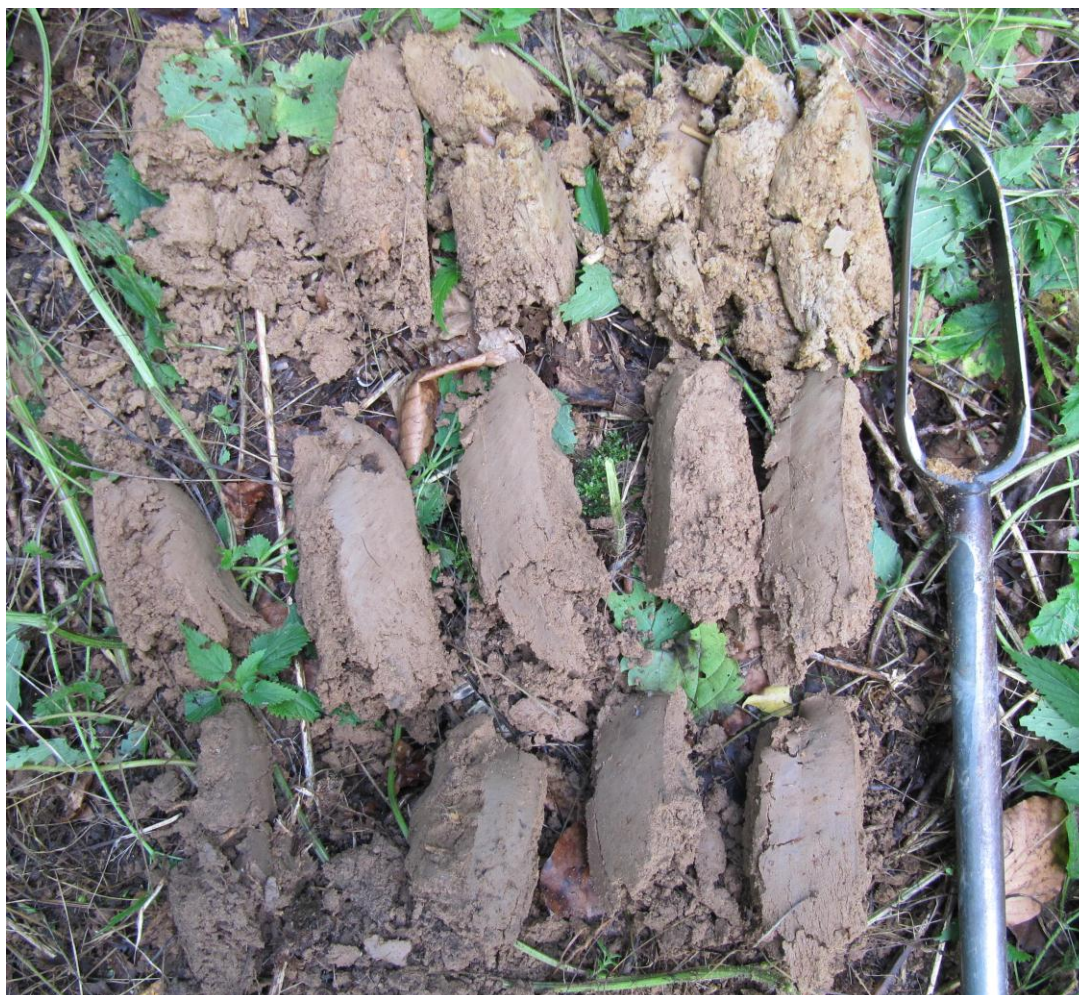
Profiel 12 ligt iets noordelijker dan profiel 11, en het bos is waarschijnlijk ouder. Het profiel is ook duidelijk lichter dan profiel 11. Tot ca. 120 cm – mv. bestaat het profiel uit matig lichte zavel. Vanaf ca. 60 cm – mv. manifesteren de hydromorfe kenmerken zich als roest- en mangaanvlekken. Vanaf 150 cm – mv. wordt de grond duidelijk zwaarder en gaat op ca. 190 cm – mv. over in rivierzand. In het zware kleipakket bevindt zich een begroeiingslaagje (laklaagje). Vanaf ca. 200 cm – mv. wordt het rivierzand kleiarm en matig grof. Op 230 cm – mv. wordt het rivierzand groffer en kalkrijk. Dit profiel komt veel overeen met profiel 9.

In het opgelaten boorgat is een grondwaterstand ca. 250 cm – mv. gemeten. Op de zware kleitussenlaag kan in perioden met veel neerslag iets stagnatie optreden. Het profiel is tot minstens 150 cm uitstekend bewortelbaar.

Foto 8 Profiel 12, ooivaaggrond tot 120 cm – mv. (linksonder tot rechtsboven)

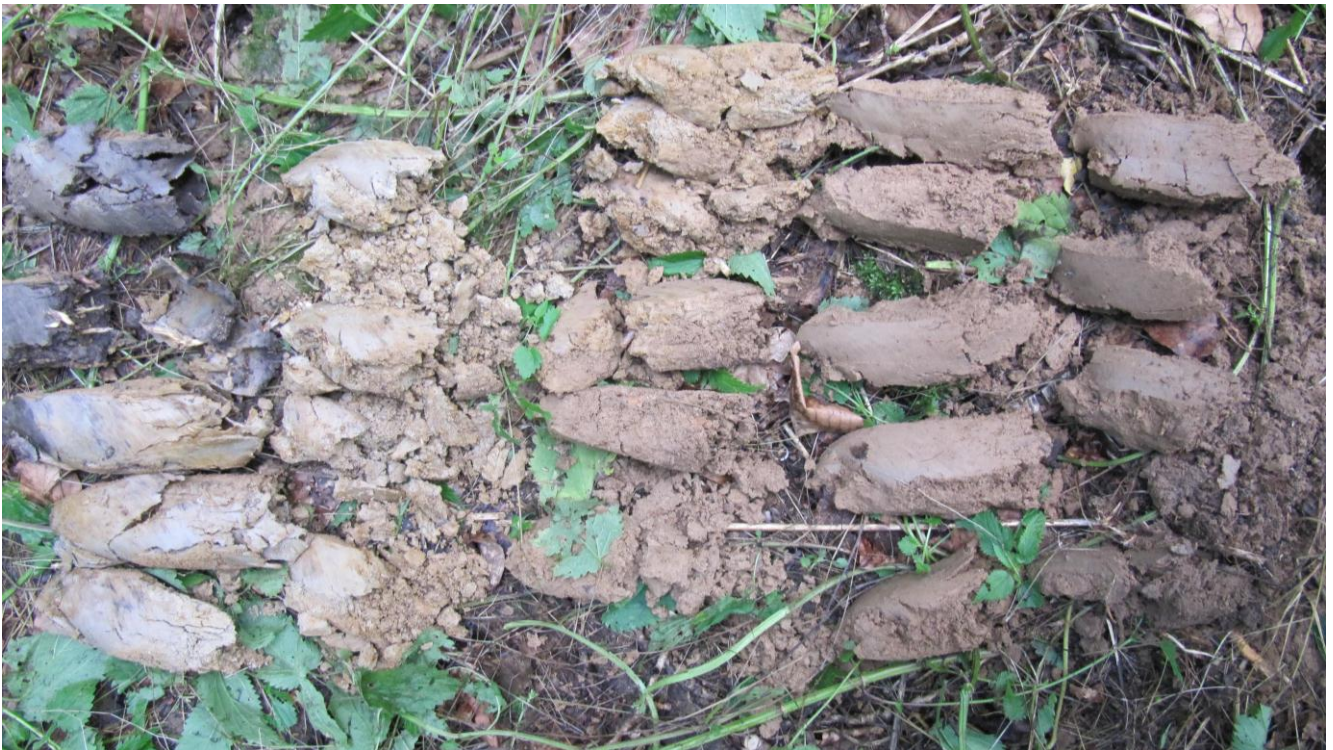
Foto 9 Profiel 12, ooivaaggrond tot 180 cm – mv. (rechtsonder tot linksboven) met laklaag
