**LANDSCHAPSECOLOGISCHE
SYSTEMANALYSE
LANDGOED BINGERDEN**

VEGETATIE ONDERZOEK 2014

Henk Everts (EGG-consult)

Groningen, 7 juli 2014

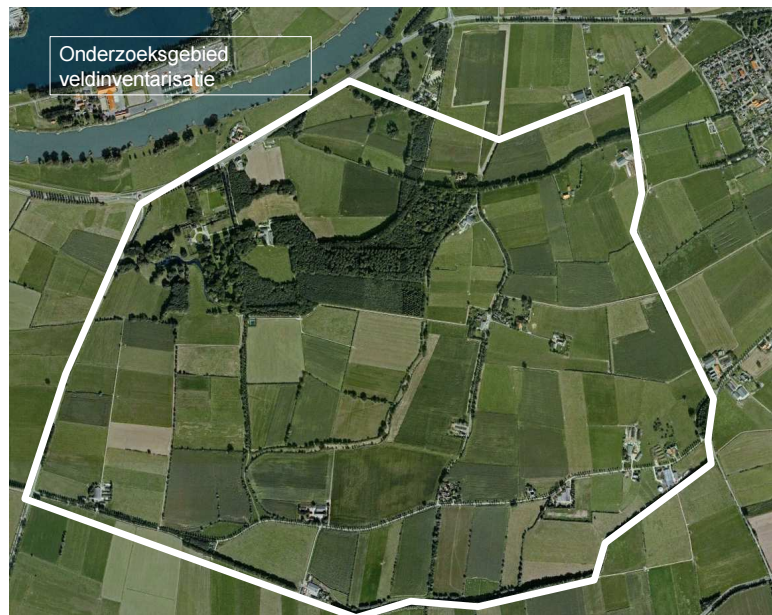
Figuur 1 Onderzoeksgebied veldinventarisatie.

In de tweede helft van mei 2014 is het gebied rond Bingerden ecologisch geïnventariseerd. Figuur 1 geeft het onderzoeksgebied weer.

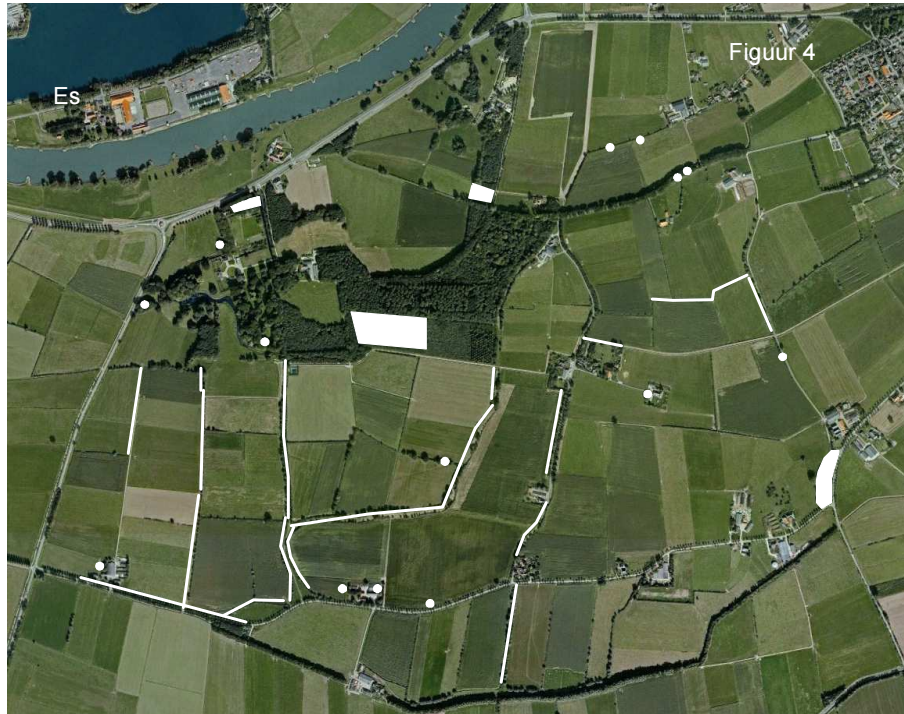
Figuur 4 Voorkomen van Es

Het onderzoeksgebied is -buiten de oude stroomgeul en de ruggen aan noord- en zuidzijde- in het algemeen vlak. De vlakke wordt doorsneden door een aantal historische structuren die zuid-noord zijn georiënteerd. Het zijn zowel oude wegen als een bijzondere structuur. Ze hebben mogelijk een watergeleidende functie gehad. Aanwijzingen daarvoor zijn: 1) ze worden omgeven door wallen waarop vaak

oude geknotte Essen en Wilgen staan en 2) ter hoogte van de zuidelijke rug heeft voor de aanleg van de wegen en de bijzondere structuur maaiveld verlagingsplaatsgevonden. Deze plekken worden gemarkeerd door steilwallen.

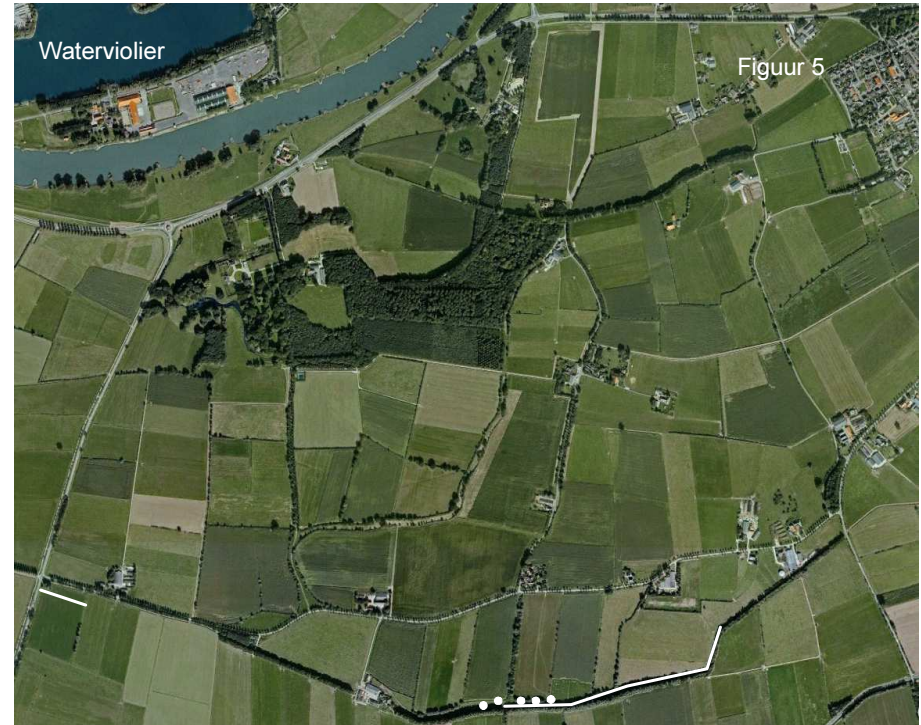
Figuur 5 Voorkomen van Waterviolier

Wilgen met oude stammen staan ook aan de zuidrand van het gebied, hier begeleid door de enigste gevonden kwelplek geïndiceerd door Waterviolier (fig 5). Hier lijkt een verband met de doorsnijding van een rug die aan de zuidzijde oost - west is georiënteerd. Dit zou mogelijk een lokale grondwaterstroming kunnen genereren.

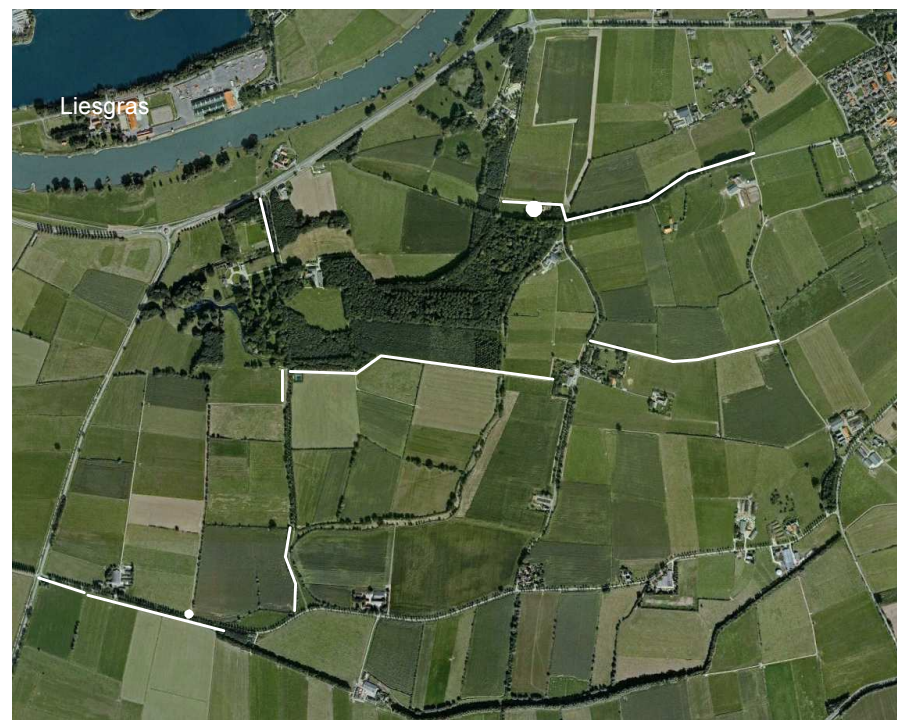
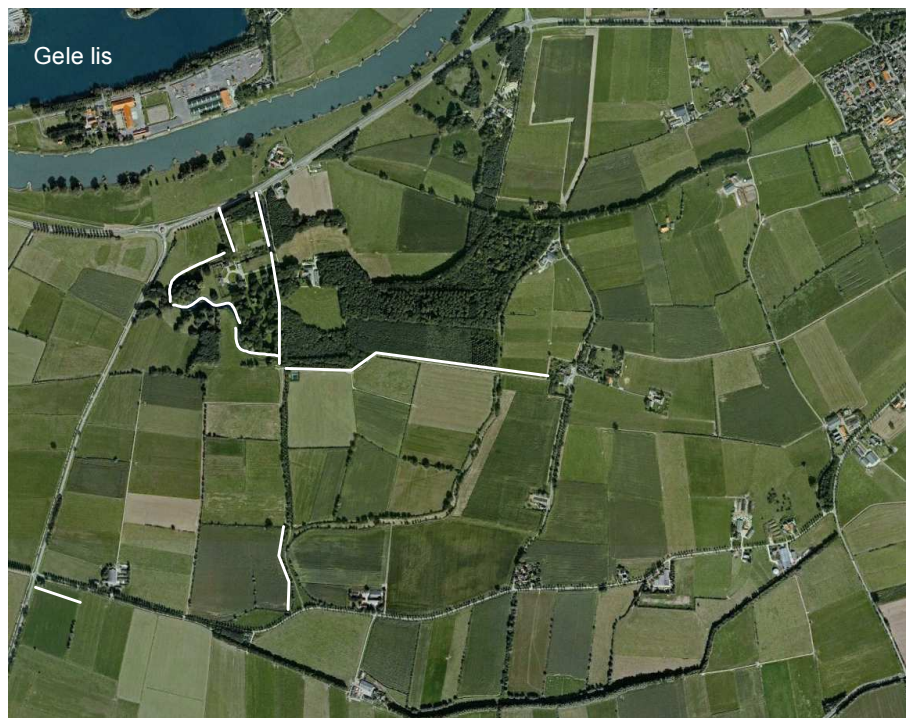
Figuur 6 Watervoerende sloten

Watervoerende sloten met Riet

Watervoerende sloten met Liesgras

Watervoerende sloten met Gele lis

Het voorkomen van Liesgras, Riet en Gele lis geeft aan waar sloten het grootste deel van het jaar watervoerend zijn (fig 6). De zuidelijk sloot is ook watervoerend, hoewel daar deze soorten niet zijn aangetroffen. Dit is een hoofdleiding met een permanent hoog peil, waarin vooral ondergedoken waterplanten groeien en plaatselijk ook Waterviolier. In de bovenste figuur van fig. 6 staat de meest waarschijnlijk stroomrichting van de diepe sloten en hoofdleiding weergegeven.

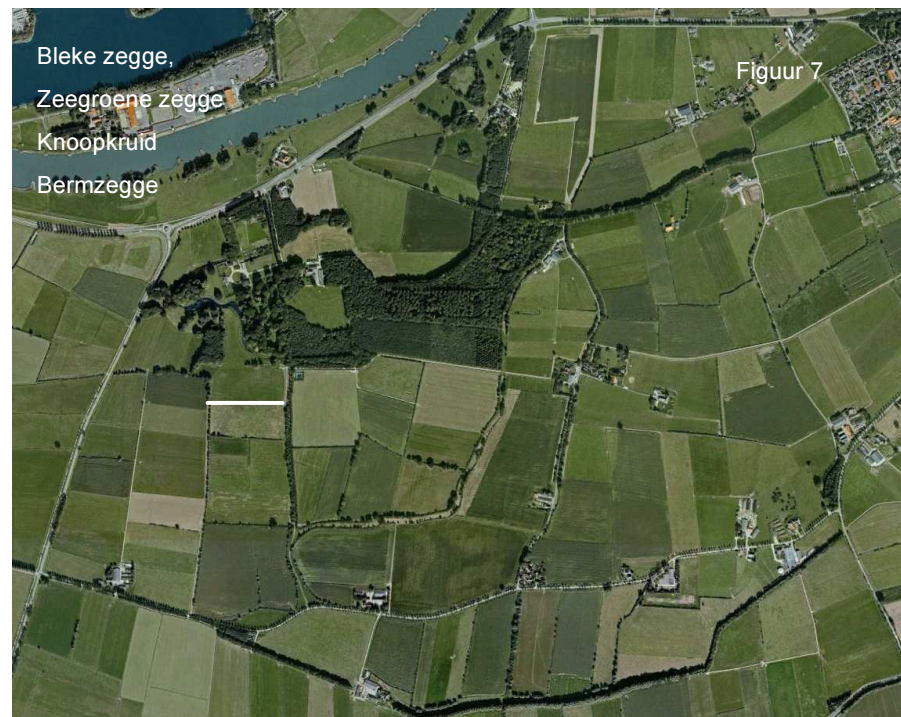
Figuur 7 Sloot met op het talud

Langs slechts één sloot zijn bijzondere soorten gevonden die wijzen op de oorspronkelijke basenrijke en minder voedselrijke karakter van het gebied. Ten zuiden van het landgoed komt op een talud van een droge sloot Zeegroene zegge, Bleke zegge, Knoopkruid en Bermzegge voor (zie fig. 7). Het beperkte voorkomen van deze soorten wijst op een aanzienlijke overbemesting bij het moderne landgebruik.

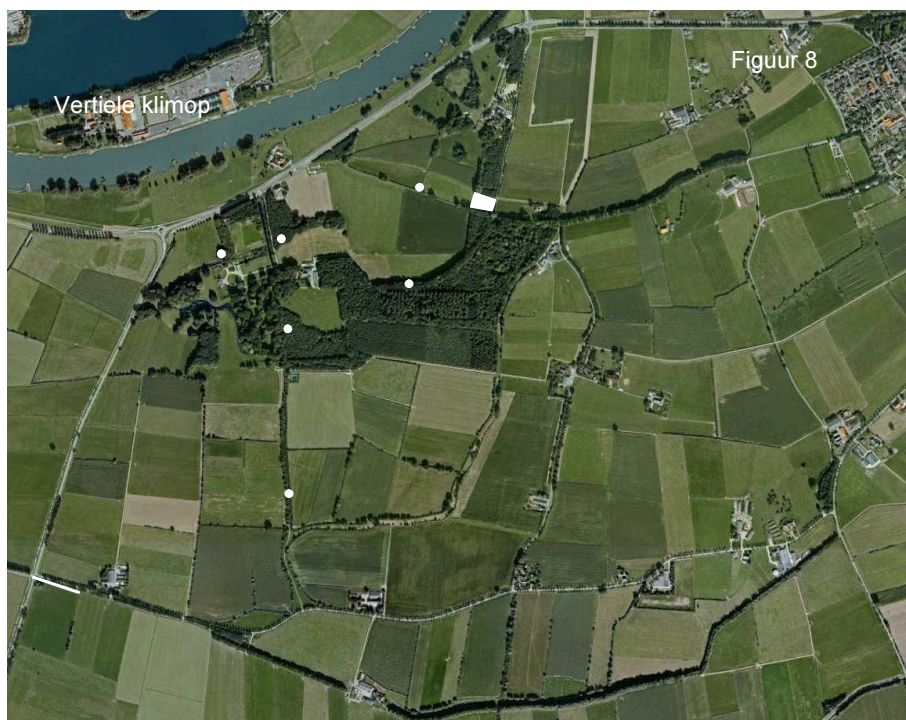
Figuur 8 Klimop in bomen

Ook (fertiële) Klimop dat de bomen in klimt komt lokaal voor (zie fig. 8). De locaties zijn vooral georiënteerd ten noorden van het bos. Het duidt erop dat per plekke basenrijk/houdend grondwater relatief hoog in het bodemprofiel voorkomt. Dat komt niet alleen voor in de oude stroomgeul maar ook direct buiten de gracht rond het landgoed. Het vormt een aanwijzing dat de grondwaterstanden in de omgeving van de gracht hoger zijn dan de waterstand in de gracht zelf.

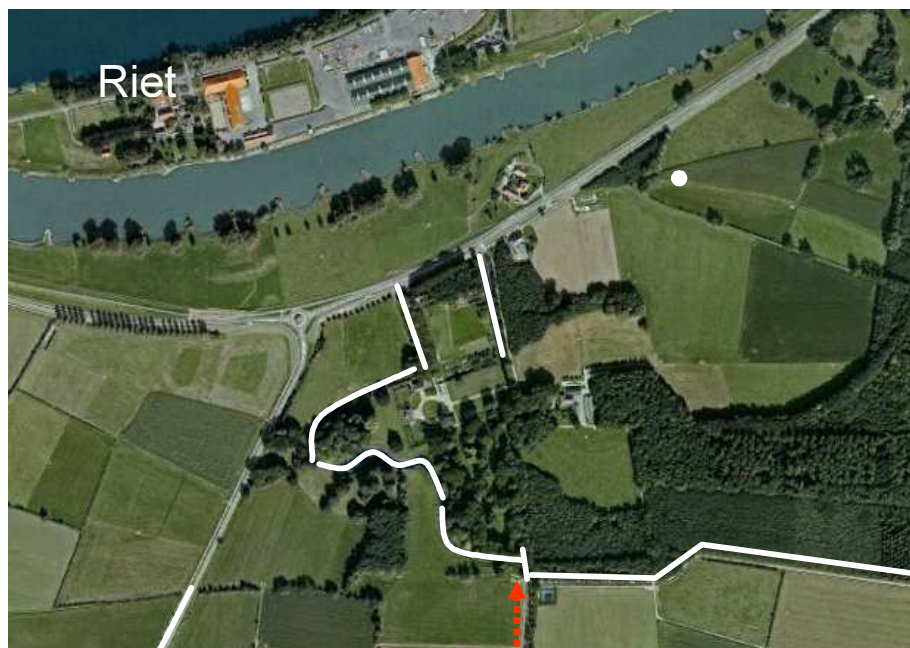
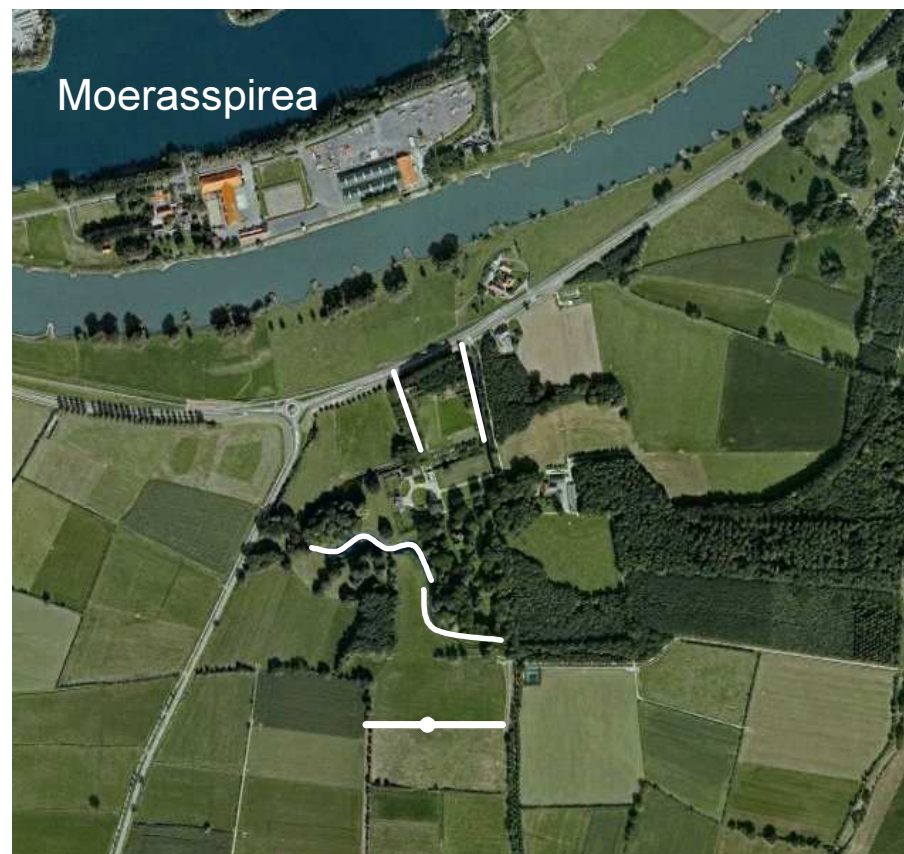
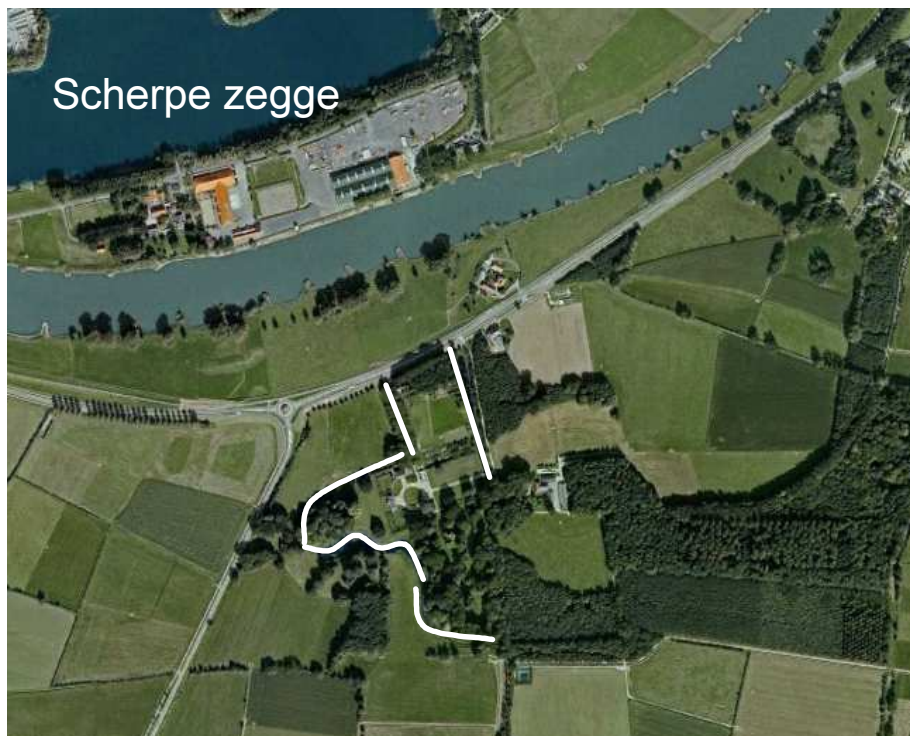
Figuur 11 Voorkomen Riet, Moerasspirea en Scherpe zegge

Op het talud van de gracht komt een drietal soorten voor die gebonden zijn aan hoge grondwaterstanden en die op het talud aanzienlijk boven het niveau van het peil van de gracht uitgroeien. Het zijn Scherpe zegge, Moerasspirea en Riet (fig. 11). Daarbij is deels ook een zonering aanwezig waarbij Scherpe zegge de onderste zone inneemt (ca 2 meter) en Moerasspirea de hogere zone (ca 1,5 meter daarboven). Dat is conform de ecologie van de soorten. Het geeft aan dat de grondwaterstanden in de aangrenzende gronden van de gracht hoger zijn dan het waterpeil van de gracht zelf. We zien dit integraal optreden rondom de gracht. Alleen langs het droge deel is deze indicatie niet gevonden. Dit hangt mogelijk samen met een sterke beschaduwing van het talud aldaar.

Dit patroon geeft aan dat de waterstanden in de gracht niet overeenkomen met de waterstanden in de omgeving ervan. Dat vormt een sterke aanwijzing dat de gracht infiltreert, althans bepaalde delen. Het is daarom voor het onderzoek van belang dat de geschiedenis van de verdroging van de gracht en van de ingrepen goed in beeld komt.

Riet kan het hele talud begroeien en is vermoedelijk minder indicatief voor de grondwaterstand van de aangrenzende gronden (mogelijk wel voor toestroming of wegstroming).
